# Avaliação fitossanitária e do risco de fratura das árvores de Abragão

- Penafiel -

Luís Miguel P. Martins

Março de 2019

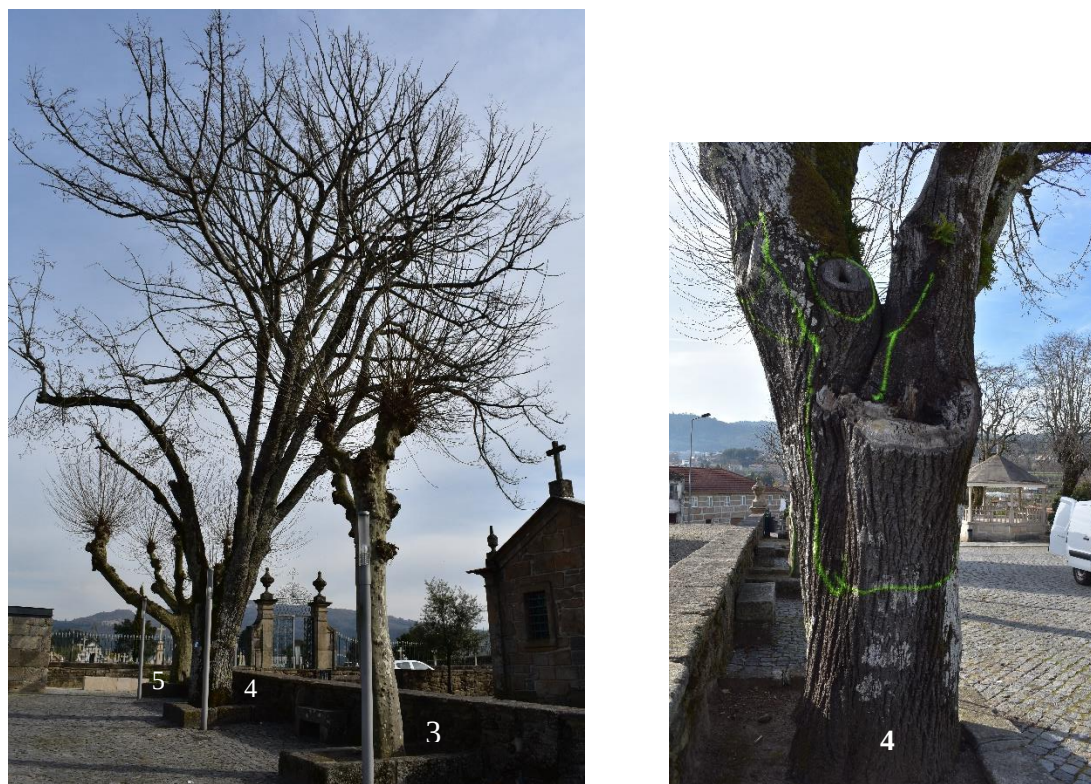
Figura 4.1 – Árvores n.º 3, 4 e 5.

Este plátano está muito debilitado devido à rolagem. A débil e inestética condição da árvore e a dimensão da ferida no tronco justifica a sua substituição por uma espécie de menor porte (Figura 4.1; Quadro 4.1)

| N.º<br>Arv. | ESPECIE | LESAO | PL<br>(cm) | DL | HL<br>(cm) | X<br>(cm) | Y<br>(cm) | Z<br>(cm) | EXP | X/PL<br>(%) | Z/DL<br>(%) |
|---|---|---|---|---|---|---|---|---|---|---|---|
| 3 | <i>Platanus hispanica</i> | Ferida no tronco | 125,7 | 40,0 | 50 | 32 | 125 | 7 | E | 25% | 18% |
| 5 | <i>Platanus hispanica</i> | Ferida no tronco | 203,6 | 64,8 | | 45 | 77 | 10 | E | 22% | 15% |

| N.º<br>Arv. | Espécie | Prioritário | Semi-prioritário |
|---|---|---|---|
| 3 | <i>Platanus × hispanica</i> | | ABATE |

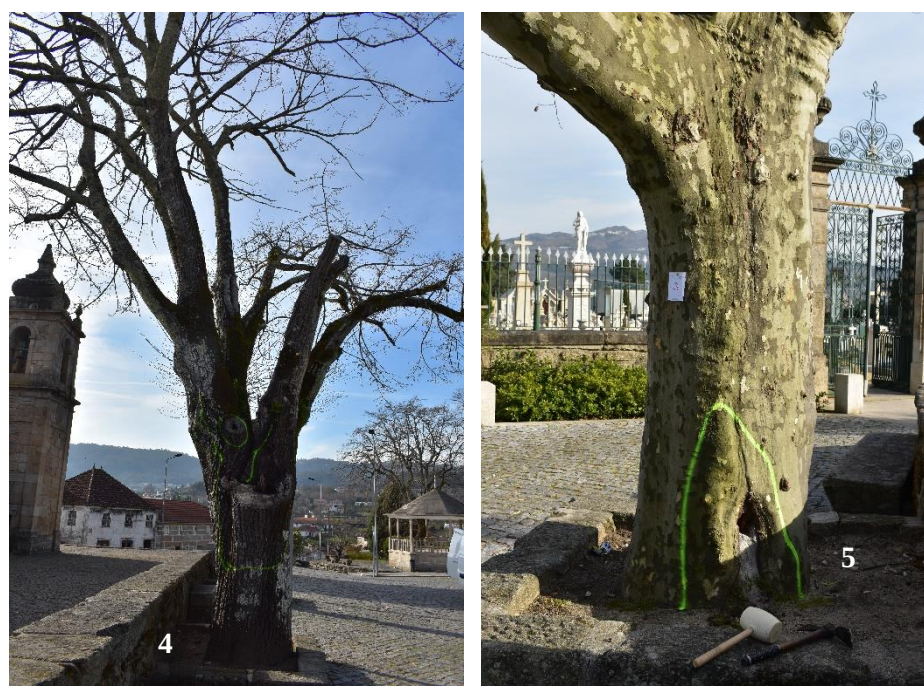
Figura 4.2 - Árvore n.º 4 e n.º 5 – Tília e plátano

| N.º<br>Arv. | ESPECIE | LESAO | PL<br>(cm) | DL | HL<br>(cm) | X<br>(cm) | Y<br>(cm) | Z<br>(cm) | EXP | X/PL<br>(%) | Z/DL<br>(%) |
|---|---|---|---|---|---|---|---|---|---|---|---|
| 4 | <i>Tilia tomentosa</i> | Codominância | 284,3 | 90,5 | 170 | 115 | 180 | 50 | E | 40% | 55% |

Esta tília foi muito danificada pelas podas. A última poda deixou a árvore completamente desequilibrada e inviabilizou a sua recuperação (Figura 4.2).

Devido à dimensão da lesão a tília apresenta um elevado risco de fratura (Quadro 4.1). A inserção das pernadas está afetada com uma podridão cúbica castanha.

O plátano foi podado sem qualquer gosto pela sua expressão estética. A poda fragilizou a árvore tanto na parte aérea como radicular. A raiz principal também sofreu e verifica-se isso pela lesão no colo e tronco (Quadro 4.1; Figura 4.2).

Foi colocado **cimento** na cavidade do tronco. Essa ação só agrava o alastramento da infeção.

A árvore está ainda relativamente segura mas já perdeu grande parte do seu valor estético e as lesões levam a que seja um plátano de curta duração.

A árvore deve assim ser **abatida** e substituída por uma espécie de menor porte.

| N.º<br>Arv. | Espécie | Prioritário | Semi-prioritário |
|---|---|---|---|
| 4 | <i>Tilia tomentosa</i> | ABATE | |
| 5 | <i>Platanus × hispanica</i> | | Monitorizar |

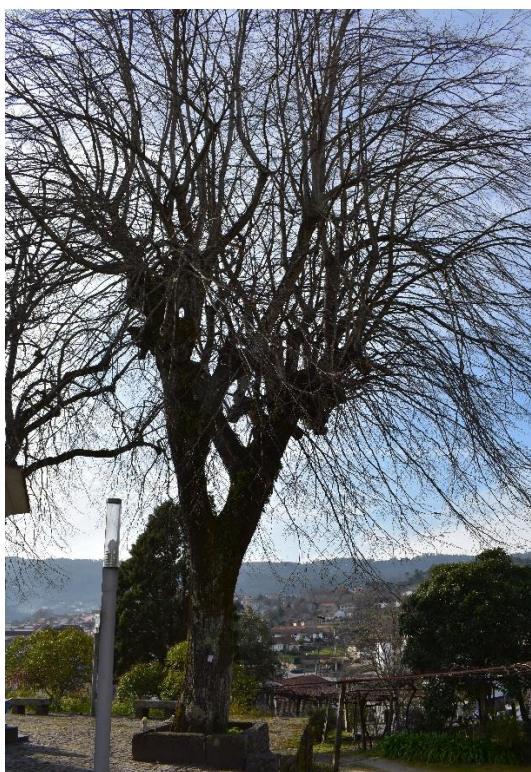
Figura 4.3 - Árvore n.º 6 – Tília.

As tílias 6 e 7 sofreram uma rolagem. Consequentemente tem excesso de rebentação adventícia, pernadas inseguras e copas densas.

Devida aquela intervenção as árvores já perderam longevidade. **Não houve redução da altura após as rolagens.** Efetivamente, as rolagens estimulam o crescimento em altura, so que por ramos muito inseguros na inserção (Figura 4.3).

As árvores necessitam de podas corretivas de arejamento. São intervenções que retiram bastantes ramos, promovem a entrada de luz na copa, melhoram a vitalidade e não estimula o crescimento em altura ou diâmetro.

| N.º<br>Arv. | Espécie | Prioritário | Semi-prioritário |
|---|---|---|---|
| 6 | <i>Tilia tomentosa</i> | Poda de arejamento | |
| 7 | <i>Tilia tomentosa</i> | Poda de arejamento | |
