# Avaliação fitossanitária e do risco de fratura das árvores do Largo São Bartolomeu (Largo das Devesas)

- Penafiel -

Luís Miguel P. Martins

Março de 2019

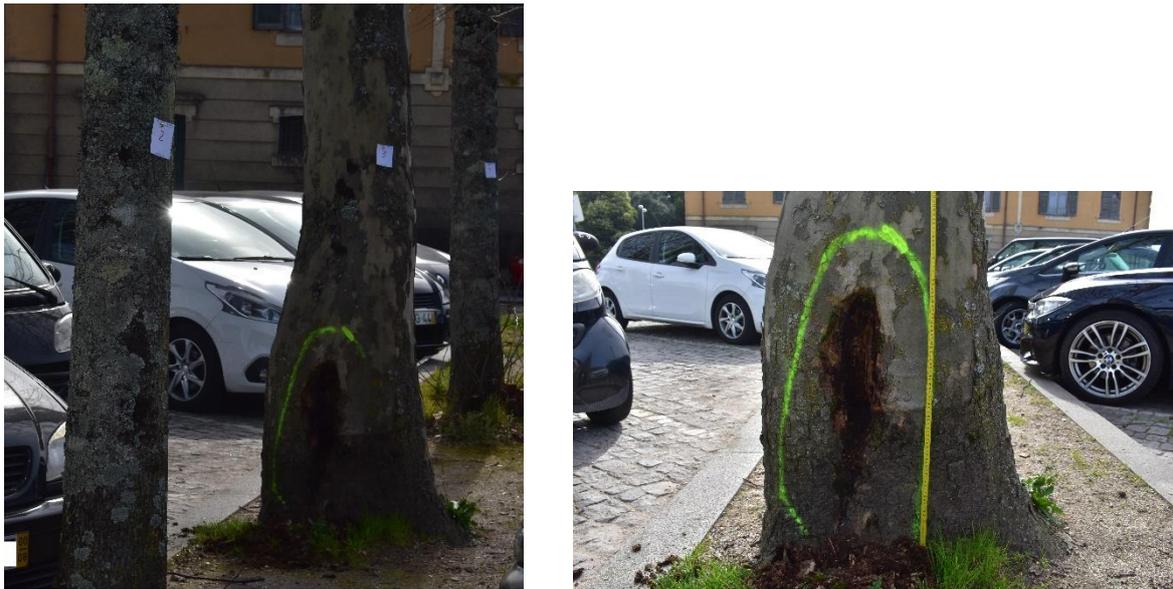
Figura 4.1 – Árvore n.º 3 – Plátano com podridão no colo.

Este plátano tem uma cavidade no tronco com uma podridão húmida e cúbica castanha (Figura 4.1).

N.º Árv.	ESPECIE	LESAO	P <sub>L</sub> (cm)	D <sub>L</sub>	H <sub>L</sub> (cm)	X (cm)	Y (cm)	Z (cm)	EXP	X/P <sub>L</sub> (%)	Z/D <sub>L</sub> (%)
3	<i>Platanus hispanica</i>	Podridão no tronco e colo	190,0	60,5	50	40	50	25	N	21%	41%

A cavidade deve ser limpa e monitorizada a evolução da infeção.

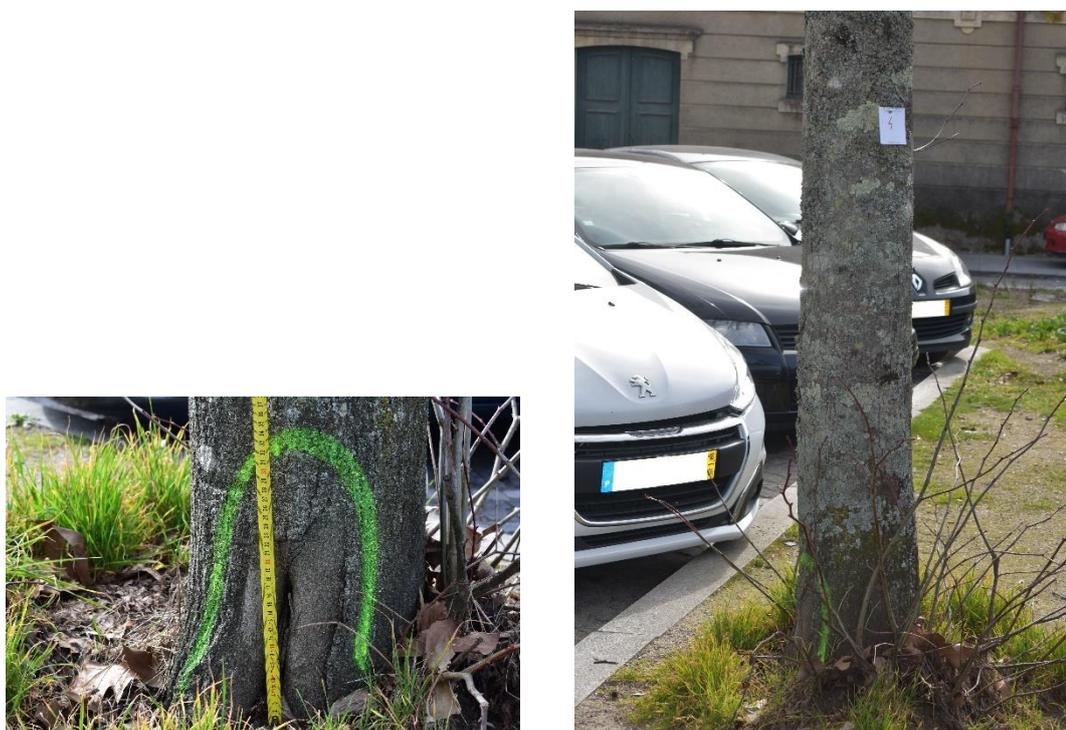
Figura 4.2 - Árvore n.º 4 - Tília.

Esta tília tem ferida no colo e ramos adventícios (Figura 4.2). Devem-se provavelmente à dificuldade no alongamento das raízes devido à compactação do solo.

Tem ainda a copa desequilibrada por estar dominada pelo plátano adjacente.

N.º Arv.	ESPECIE	LESAO	P <sub>L</sub> (cm)	D <sub>L</sub>	H <sub>L</sub> (cm)	X (cm)	Y (cm)	Z (cm)	EXP	X/P <sub>L</sub> (%)	Z/D <sub>L</sub> (%)
3	<i>Tilia tomentosa</i>	Cavidade no tronco	94,6	30,1	0,0	30	30	10	N	32%	33%

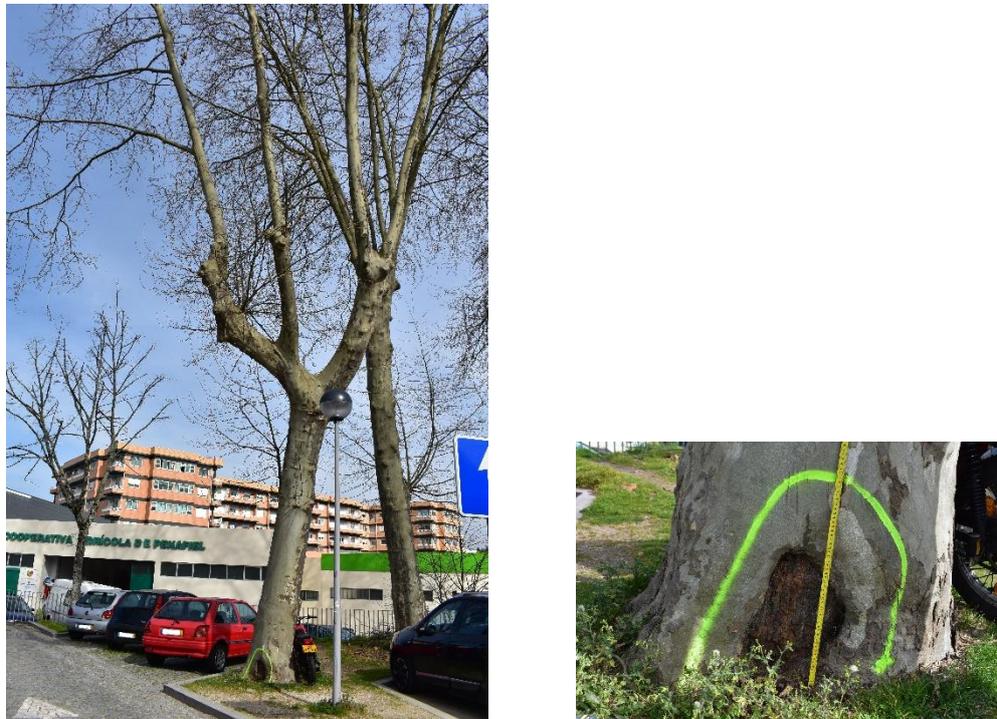
Figura 4.3 - Árvore n.º 9 – Plátano, com ferida no colo.

Estes plátanos têm ferida no colo mas sem podridão. Ou seja, as feridas estão compartimentadas e estabilizadas (Figura 4.3).

N.º Arv.	ESPECIE	LESAO	P <sub>L</sub> (cm)	D <sub>L</sub>	H <sub>L</sub> (cm)	X (cm)	Y (cm)	Z (cm)	EXP	X/P <sub>L</sub> (%)	Z/D <sub>L</sub> (%)
4	<i>Platanus hispanica</i>	Ferida no tronco e colo	185,0	58,9	0	40	50	10	S	22%	17%
12	<i>Platanus hispanica</i>	Ferida no tronco e colo	307,2	97,8	80	20	65	7	S	6%	7%
