# Avaliação fitossanitária e do risco de fratura das árvores do Parque do Calvário

– Penafiel –

Luís Miguel P. Martins

Tree Plus-UTAD  
Vila Real, setembro de 2020

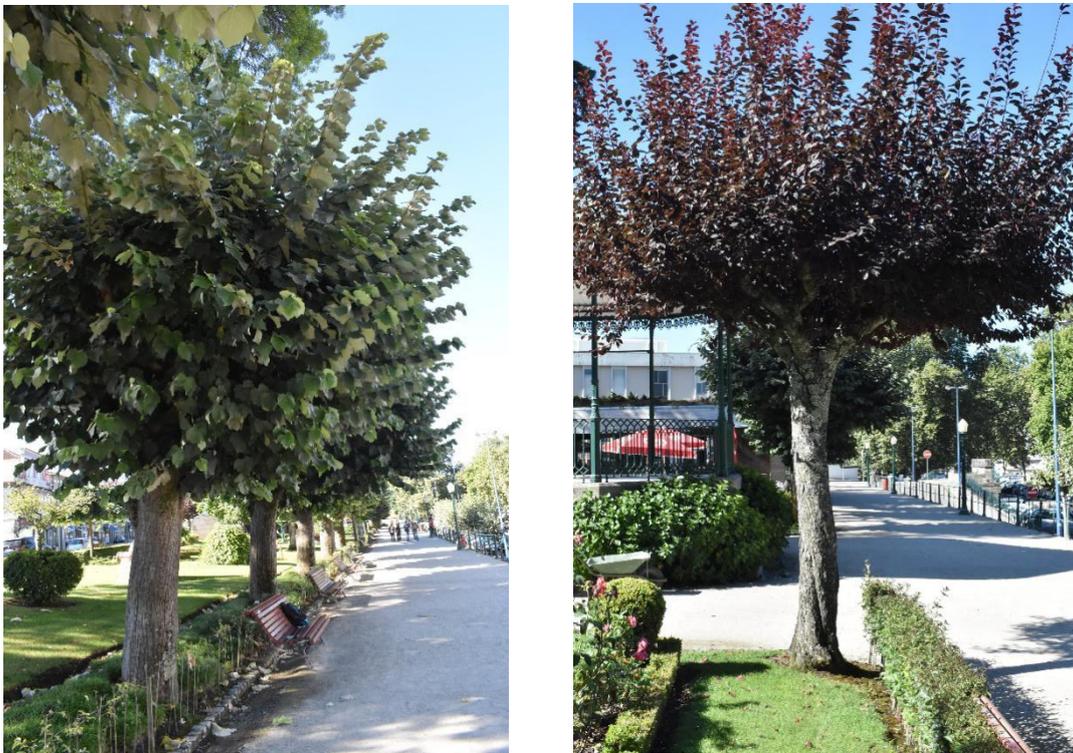
Figura 3.2 – Alinhamento de árvores na zona oeste do Jardim do Calvário.

As árvores têm sido formadas em taça e essa tendência também se observa nas árvores mais jovens. Somente pela análise da dendrologia e dendrometria, percebe-se que há uma redução significativa da dimensão potencial das árvores deste alinhamento.

Na Figura 3.2 verifica-se também que as tílias e abrunheiros-de-jardim (*Prunus cerasifera*) têm copa reduzida, considerando a sua idade e diâmetro dos troncos (DAP).

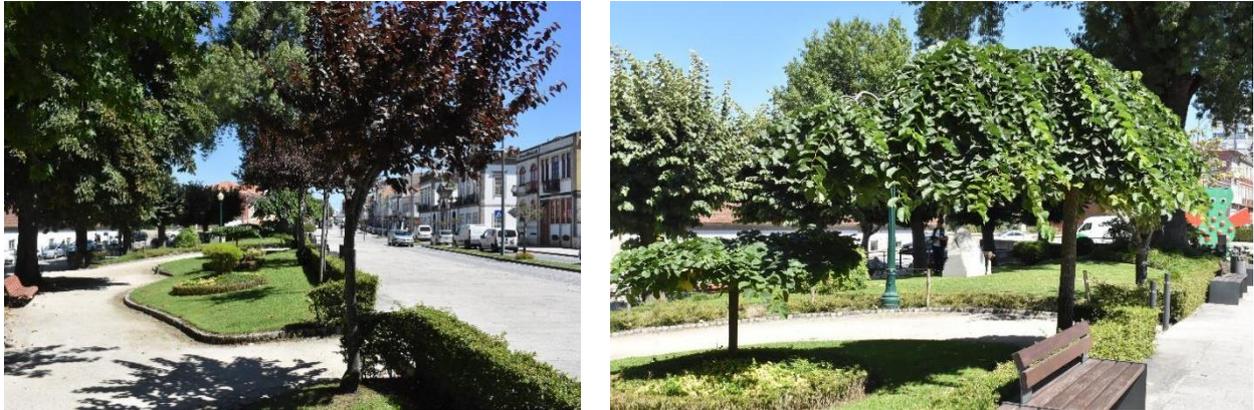
Figura 3.3 – Árvores de pequeno porte do Jardim do Calvário.

Nas restantes subáreas do Jardim do Calvário as árvores têm uma estrutura que se aproxima da sua condição natural. Podem considerar-se exceção os abrunheiros-de-jardim. Já os

dois ulmeiros mantêm a sua forma baixa por estarem enxertados num variedade de baixo porte (Figura 3.3).

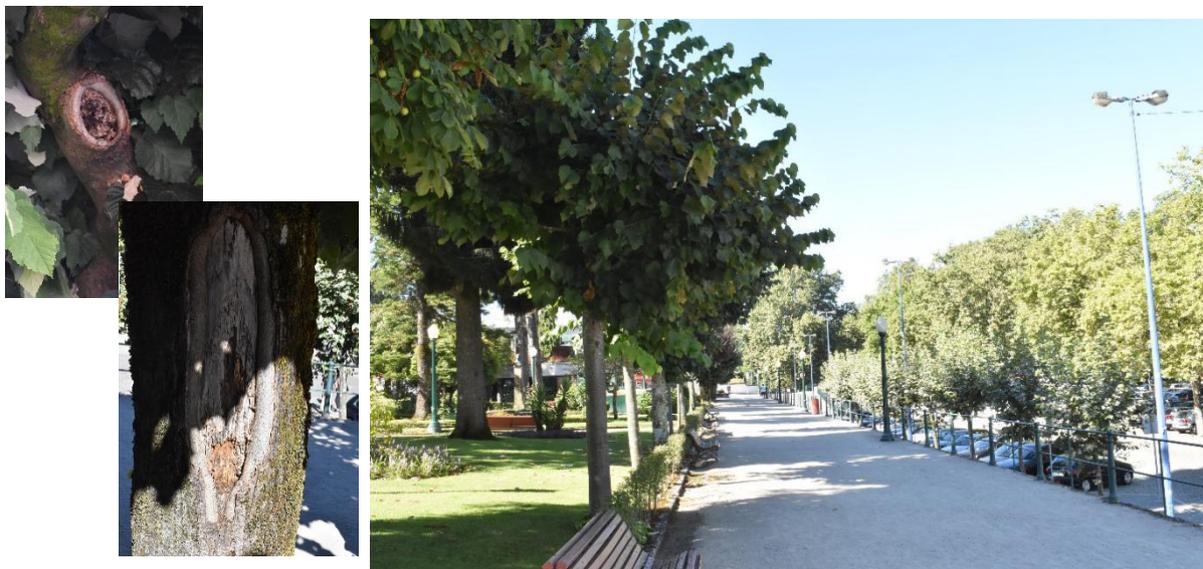
Acresce que a formação das copas não foi realizada da melhor forma. Assim, importa que no repouso vegetativo se consiga preparar as árvores para um maior aporte no seu crescimento. Esta recuperação deverá ser gradual. Ou seja, com a reconformação das copas no primeiro ano e equilíbrio com podas adequadas ao 2º e 3º anos. O 3º ano já serão intervenções mais ligeiras que passam pela correção e equilíbrio das copas.

Figura 4.1 – Alinhamento de tílias e exemplo de feridas nos troncos.

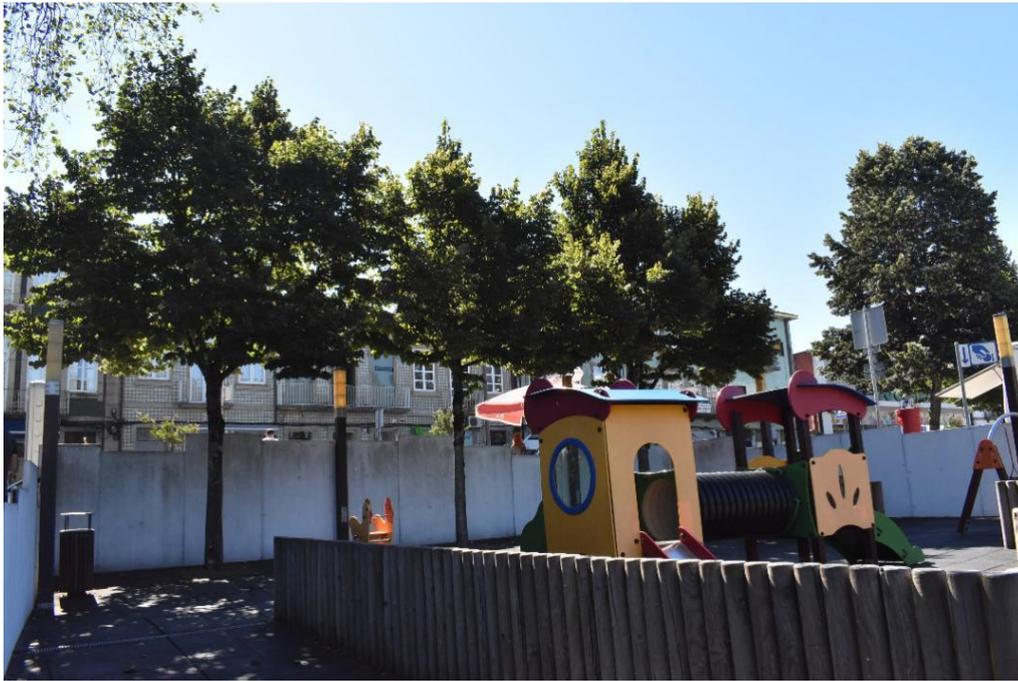
Figura 4.2 – Tílias localizadas no Parque Infantil.

O efeito da compactação e impermeabilização do solo é visível nas tílias **22 a 24**, localizadas no Parque Infantil (Figura 4.2). Apesar da camada final em borracha ser permeável, esta é assente numa estrutura de cimento que impede as normais trocas gasosas do solo. Isso depois repercute-se no fraco desenvolvimento das árvores.

Atendendo à estrutura do local é possível realizar um conjunto de furos na laje de cimento com diâmetro de 20 mm ou superior. Isso possibilita a melhor drenagem e ajuda as trocas gasosas. A fertilização através da rega é também uma possibilidade mais viável.

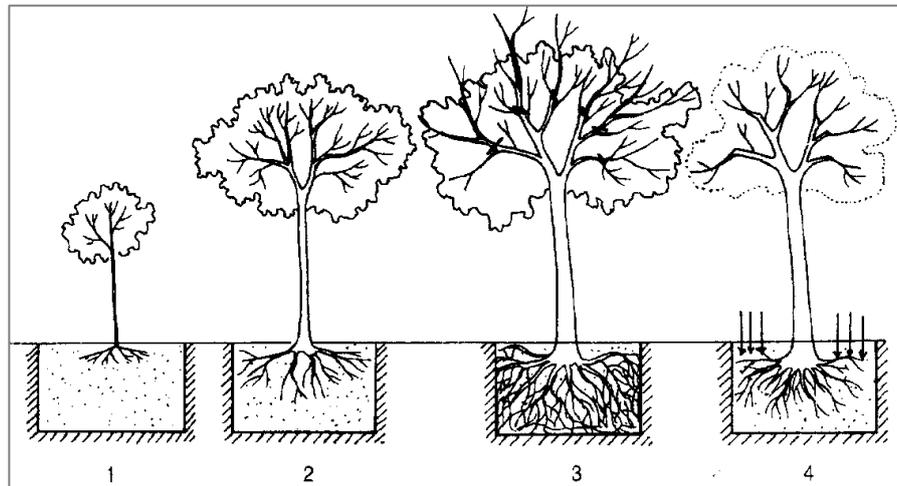
A compactação e impermeabilização do solo tem os mesmos efeitos da “clássica” caldeira de 1 m<sup>3</sup> que aparecem em muitos cadernos de encargos (Martins, 2017). A consequência é o fraco desenvolvimento vegetativo e redução da longevidade das árvores (Figura 4.3).

Figura 4.3 – Caldeira da árvore de dimensões reduzidas que leva à limitação do crescimento radicular, baixo desenvolvimento da copa e diminuição da longevidade da árvore.

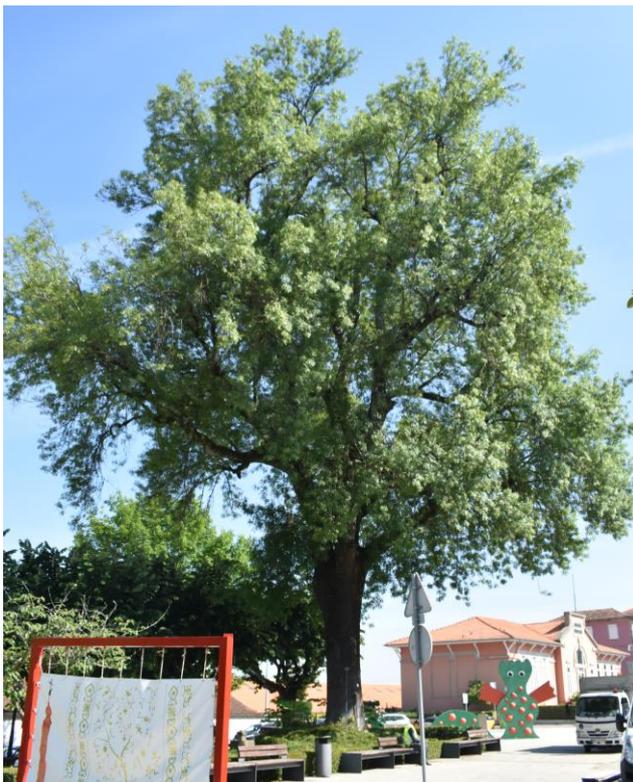
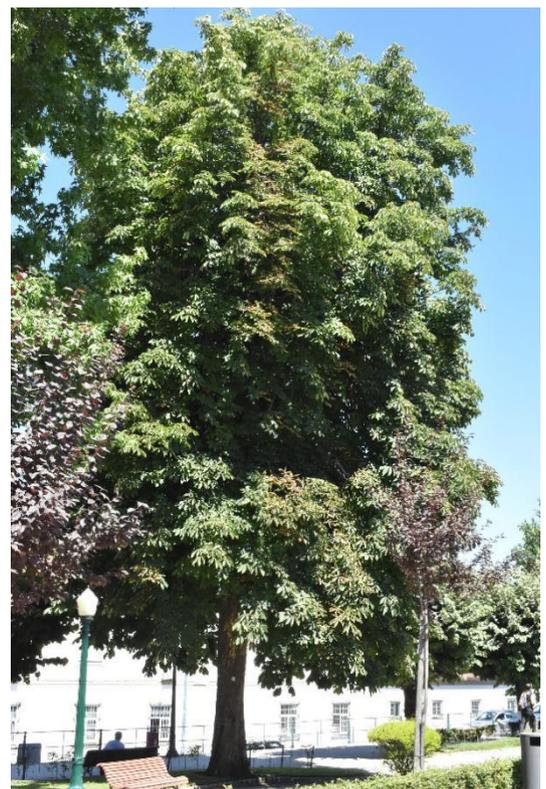
O freixo (*Fraxinus angustifolia*) e castanheiros-da-Índia (*Aesculus hippocastanum*) têm copas equilibradas e apresentam um excelente vigor (Figura 4.5). No freixo foi feito o alargamento da caldeira tal como no tulipeiro (árvore nº 25). A obra também não prejudicou a mobilidade e contribuiu para a melhoria estética do local.

Figura 4.5 – Freixo e castanheiro-da-Índia e freixo, com grande vigor e copas equilibradas.

Poda cirúrgica no freixo para reduzir ligeiramente ramos extensos

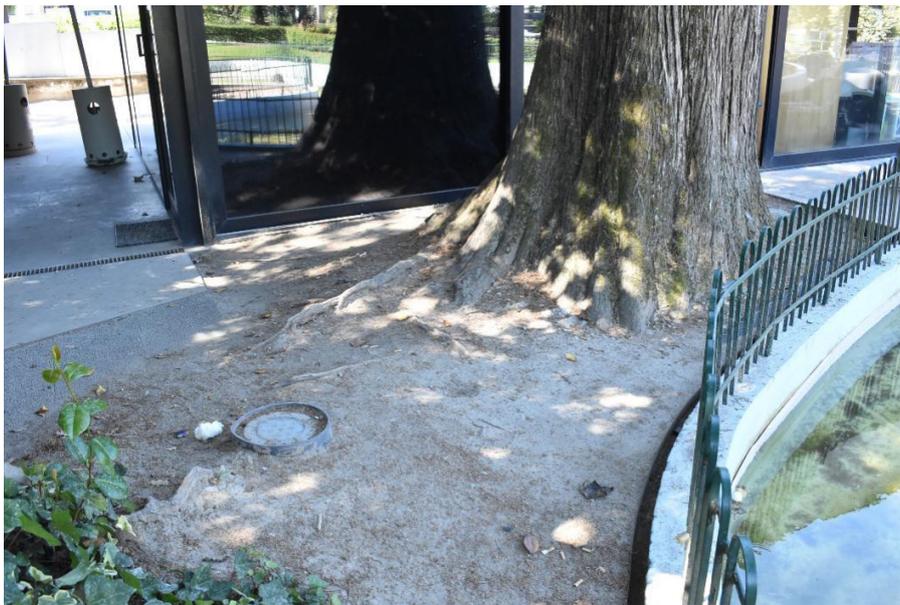
Figura 4.6 – Zona do colo do cipreste nº 33.

O primeiro cipreste-do-Bussaco (*Cupressus lusitanica*) destaca-se pela sua dimensão e idade. É uma árvore com algum declínio devido à idade e às infraestruturas próximo (lago e edifício).

Tem ramos secos e copa ligeiramente desequilibrada. Há raízes a descoberto e alguma sofreram alguns cortes para a instalação de infraestruturas, designadamente um foco para iluminação (Figura 4.6)

Deve ser realizada uma **poda fitossanitária** que melhore a segurança para pessoas e bens de eventuais quedas de ramos. Os cortes devem ser ponderados de modo causar impactes reduzidos quer relativos à dessecação de tecidos quer à entrada de fungos que degradam o lenho.

Na zona próximo do colo as raízes devem ser protegidas com a adição de terra vegetal. É necessário que a bordadura da caldeira suba cerca de 20 cm, Pode usar-se um perfil metálico. para

o remate da caldeira e para sustentar o solo. O foco pode também subir e ficar à face da terra mas sem usar qualquer base de cimento para a sua melhor sustentação. Eventualmente, pode ser usada uma base brita e areia.

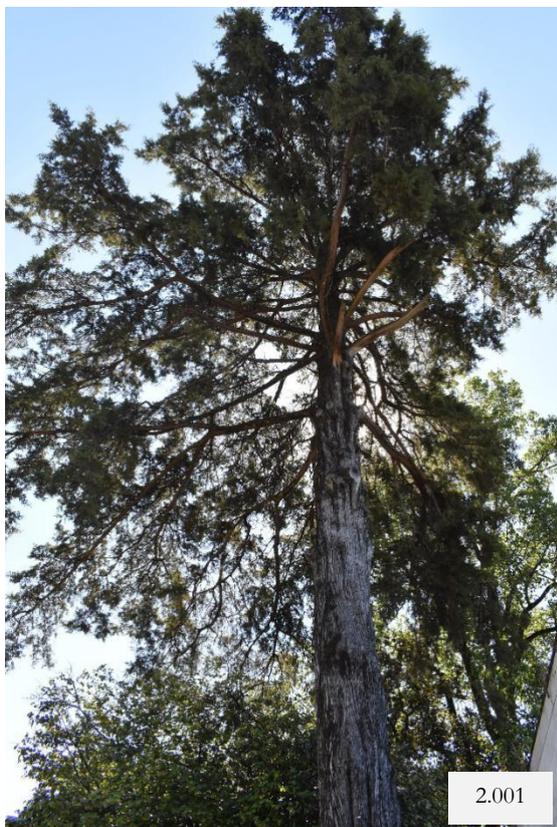
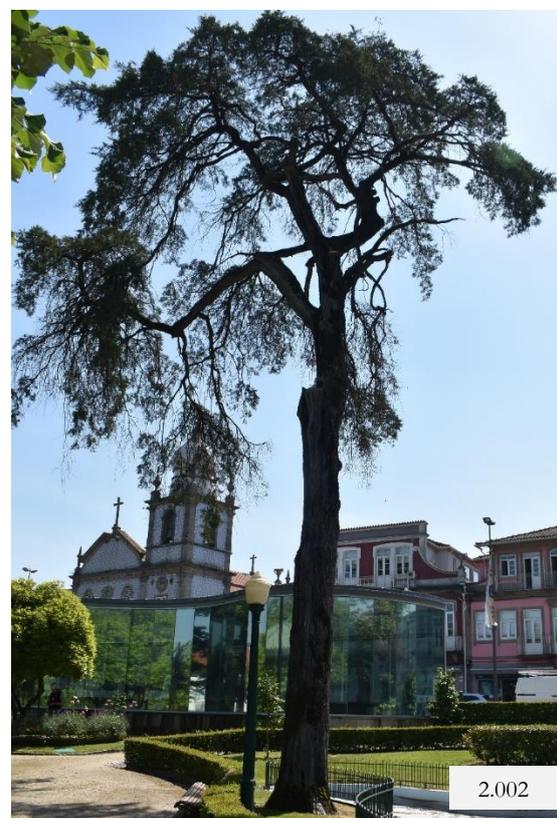
O segundo cipreste-do-Bussaco (*Cupressus lusitanica*) também se destaca no jardim pela sua dimensão e idade. É uma árvore em avançado declínio devido, provavelmente, a obras que levaram ao corte de raízes e infraestruturas próximo (lago).

Figura 4.7 – Ciprestes-do-Bussaco (*Cupressus lusitanica*). A árvore **2.002** já em avançado estado de declínio.

Aconselha-se o **diminuir a rega** junto ao colo desta árvore, substituindo o relevado por plantas atapetantes menos exigentes em água. Aconselha-se ainda uma **poda fitossanitária e de equilíbrio** pois tem a copa débil, ramos secos e pernasas em risco de fratura.

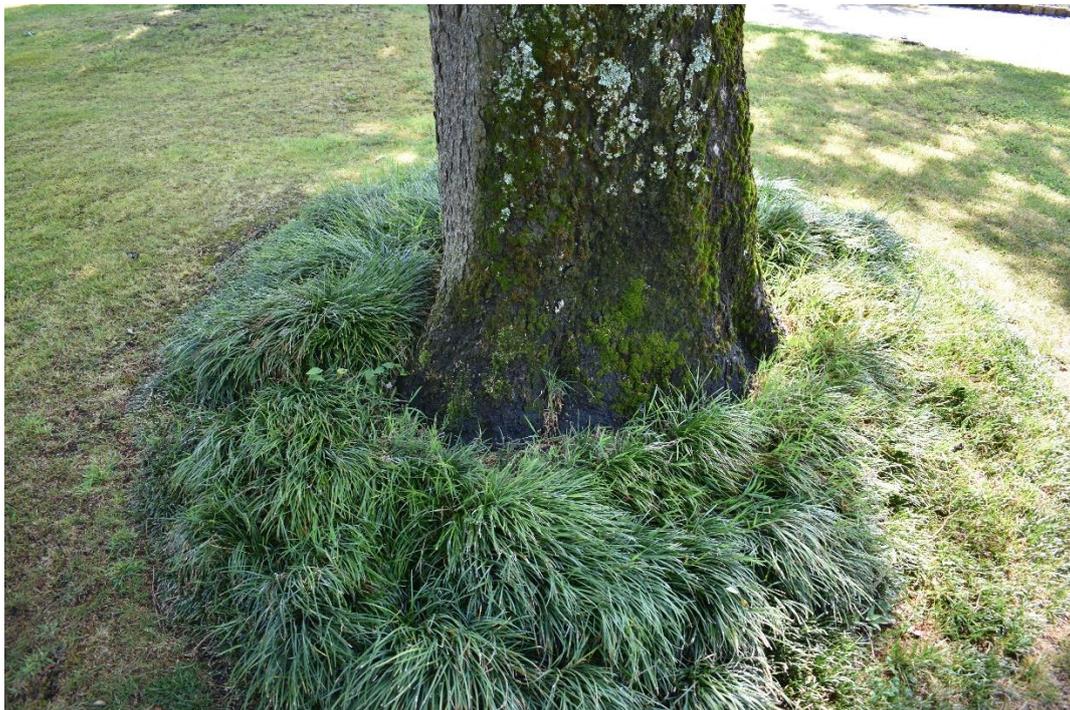
A colocação de plantas atapetantes junto ao colo, menos exigentes em água que o relvado foi uma boa solução para diminuir a probabilidade de ocorrência de infeções. Mesmo assim, os troncos ainda são molhados pelos aspersores e deve procurar evitar que isso ocorra (Figura 4.8).

Figura 4.8 – Proteção do tronco por plantas atapetantes menos exigentes em água que o relvado.

A área do círculo com plantas atapetantes poda ainda aumentar, sem prejuízo da componente estética do jardim, mas contribuir para condição mais saudável das árvores.

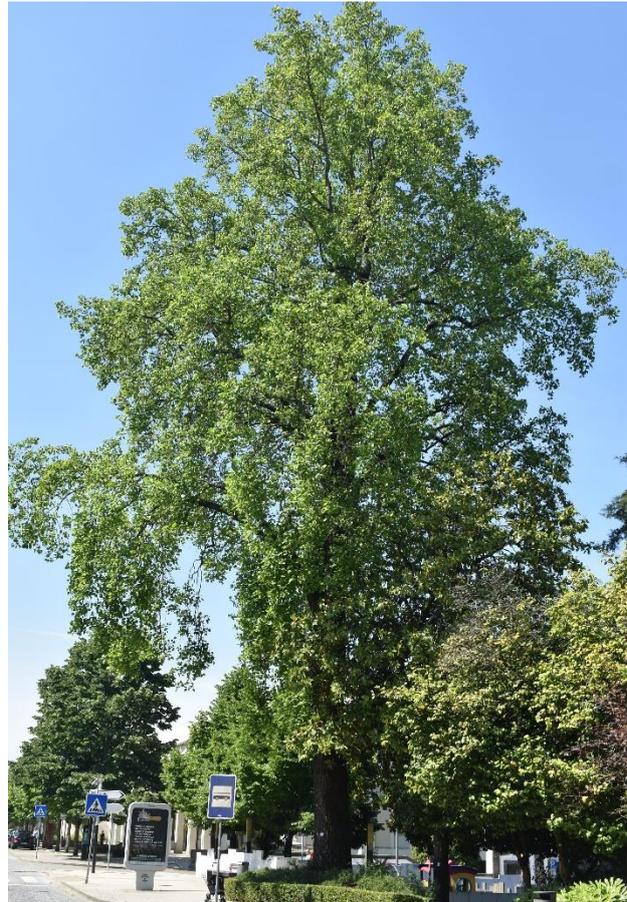
Figura 4.9 – Tulipeiro-da-Virgínia (*Liriodendron tulipifera*).

Este tulipeiro-da-Virgínia tem dimensões muito relevantes e toda a estrutura da árvore está bem equilibrada.

A árvore tem bom vigor e **beneficiou com o alargamento da caldeira**, que obrigou assim a diminuir a largura do passeio naquele local.

Na obra instalaram-se plantas de cobertura pouco exigentes em água (alecrim e outras). No seu conjunto, a obra contribuiu para beneficiar a árvore, valorizou a componente estética do jardim, diminuiu os impactes do levantamento do passeio e não prejudicou a mobilidade (Figura 4.9).

O tulipeiro tem alguns ramos secos e partes da copa mais densa e com ramos compridas. Beneficia com uma **intervenção cirúrgica** com cortes dessas partes.

A intervenção deve ser feita por arboricultores especialistas, devendo no final ser praticamente impercetível.
