Relatório

2ª Avaliação da Implementação do
Plano de Intervenção das Acessibilidades

Município de Penafiel

2ª AVALIAÇÃO DA IMPLEMENTAÇÃO DO PLANO DE INTERVENÇÃO DAS ACESSIBILIDADES FASE FINAL

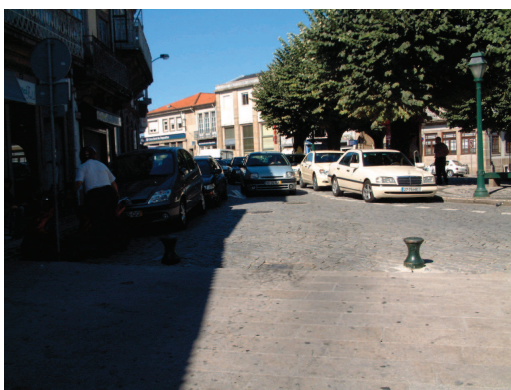
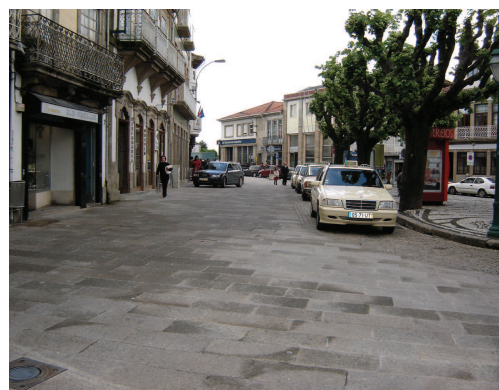
Figura 7. Praça do Município – área partilhada e praça de táxis.

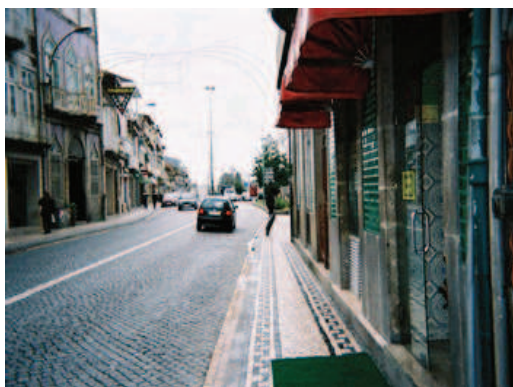
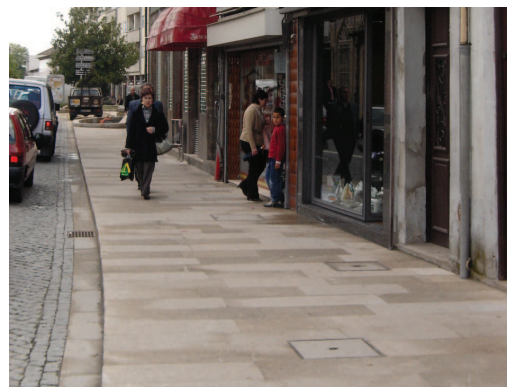
Figura 8. Rua de Penafidelense – Aumento dos passeios sem colocação de pilaretes.

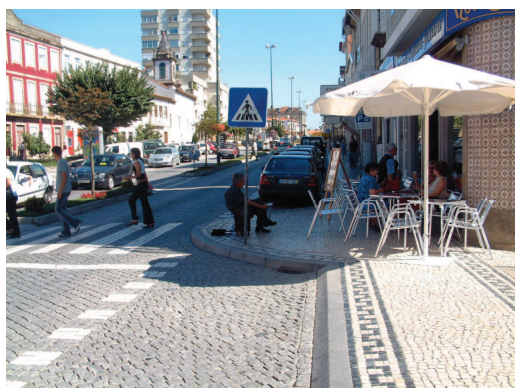
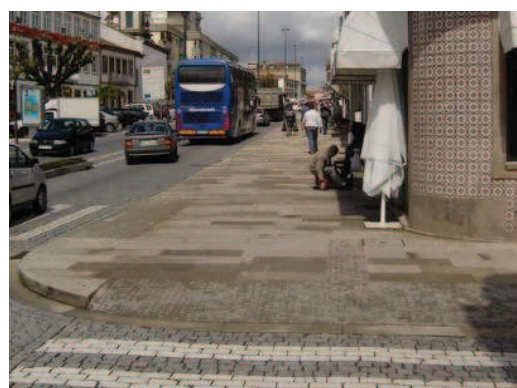
Figura 9. Avenida Sacadura Cabral – Eliminação do estacionamento, aumento dos passeios com ausência de pilaretes e de mobiliário urbano espalhado. Criação de pontos de encontro ao longo da Avenida concentrando o mobiliário urbano.

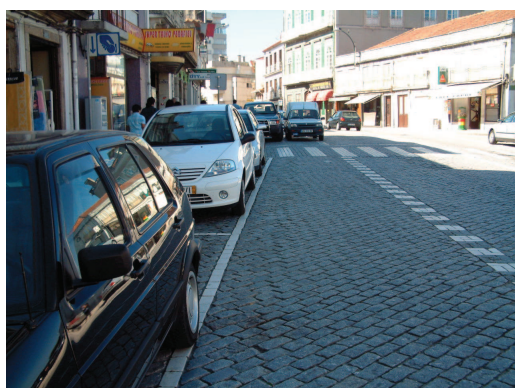
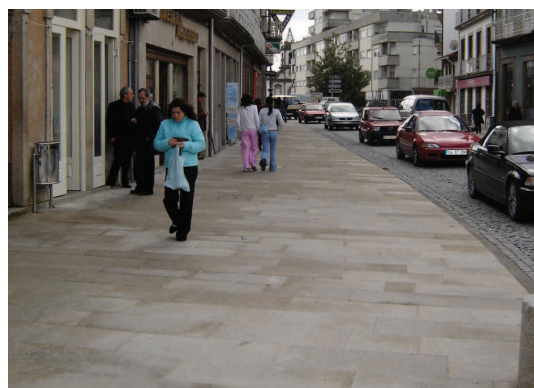
Figura 10. Rua de Penafidelense – eliminação do estacionamento para aumento das áreas de passeios.

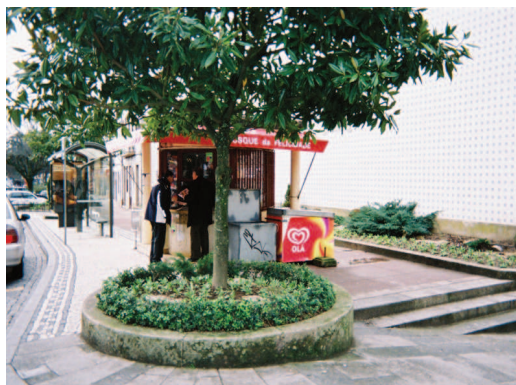
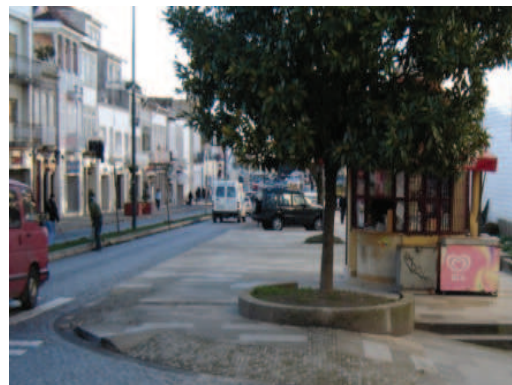
Figura 11. Avenida Sacadura Cabral – alargamento do passeio.

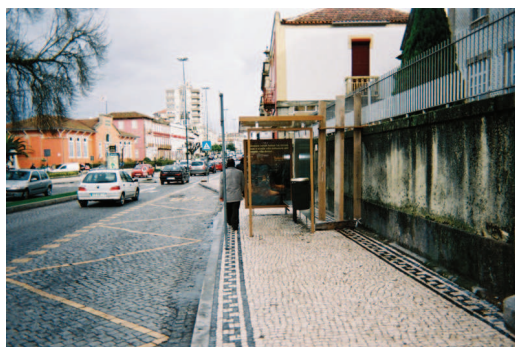
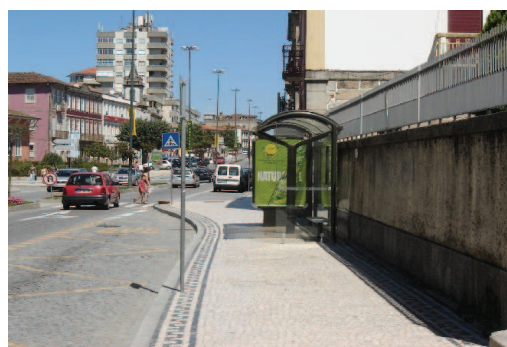
Figura 12. Avenida Sacadura Cabral – deslocação do abrigo de transportes públicos de modo a facilitar a passagem.

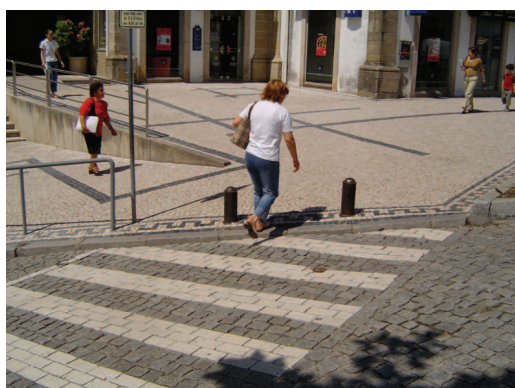
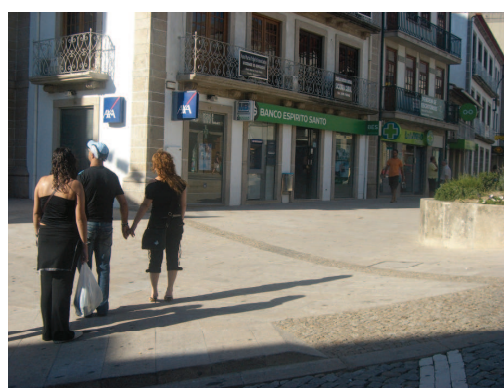
Figura 13. Avenida Sacadura Cabral – Eliminação dos pilaretes na passeadeira e respectivo rebaixamento.

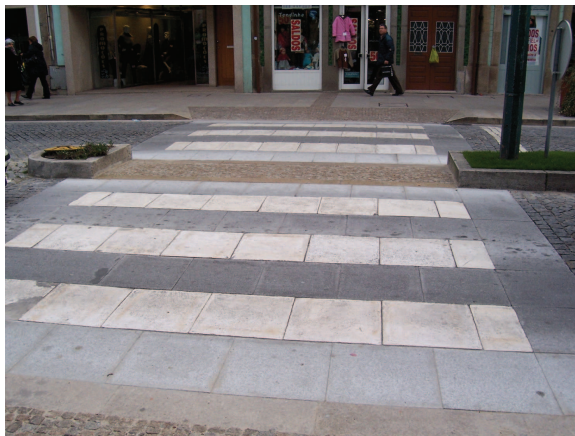
Figura 14. Exemplo de passadeira sobrelevada, devidamente assinalada ao nível do pavimento, de acordo com as especificações do código da estrada e com identificação tátil.

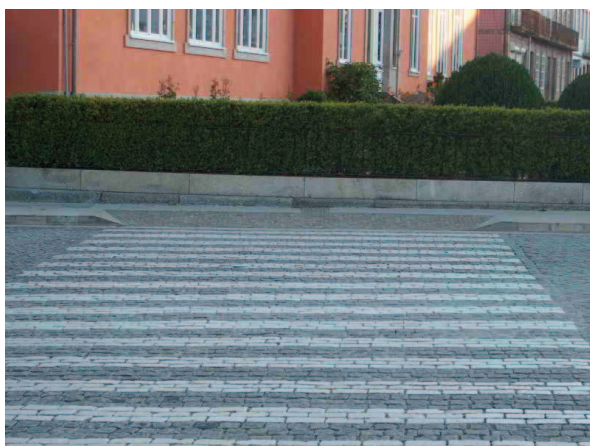
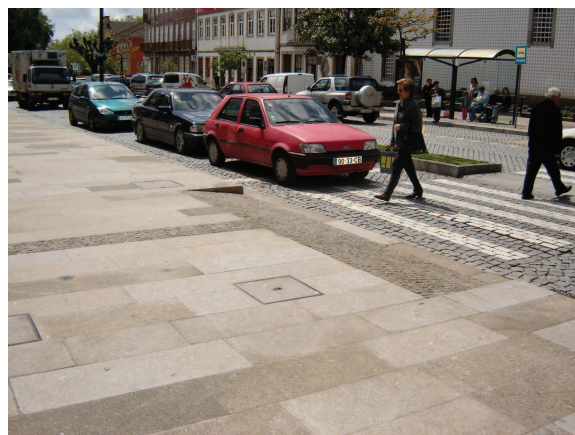
Figura 15. Avenida Sacadura Cabral – rebaixamento dos passeios nas zonas das passadeiras e colocação de textura diferenciada para os cegos em toda a área de intervenção.

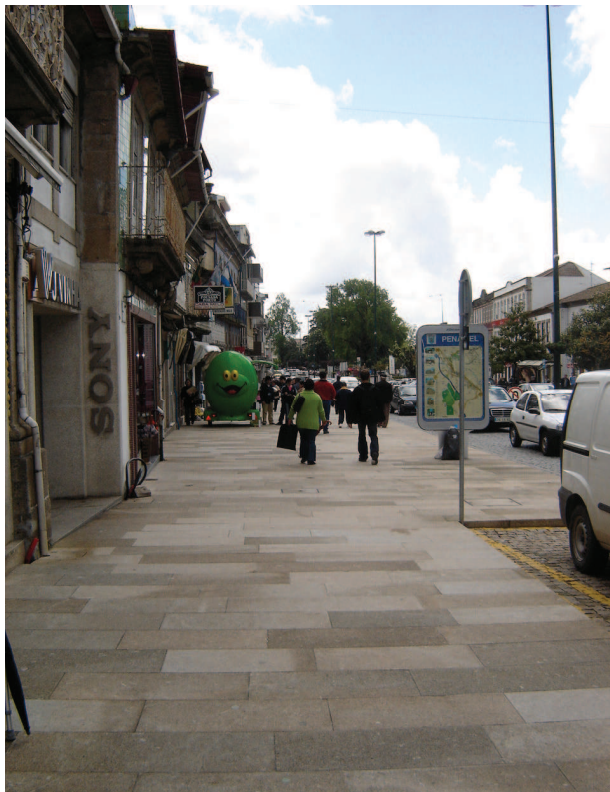
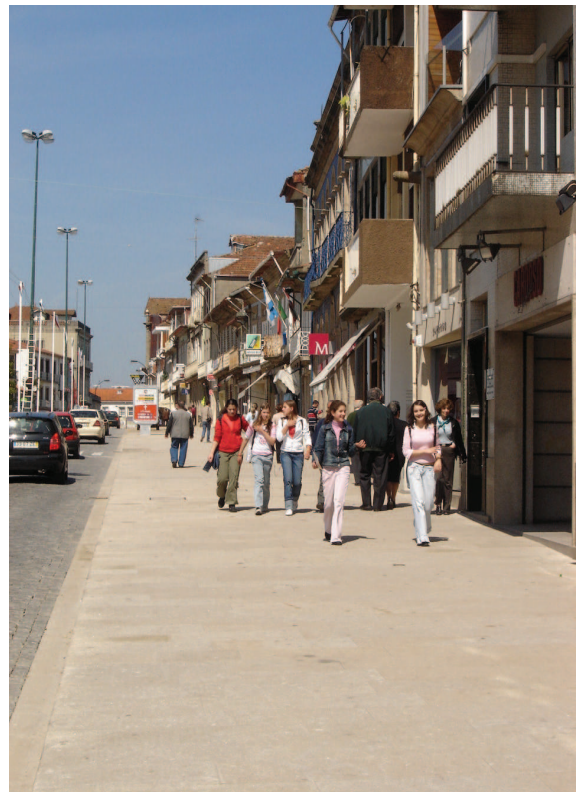
Figura 16. Avenida Sacadura Cabral – O aumento substancial das áreas pedonais fortaleceu as vivências urbanas e o comércio é hoje, claramente, mais forte.

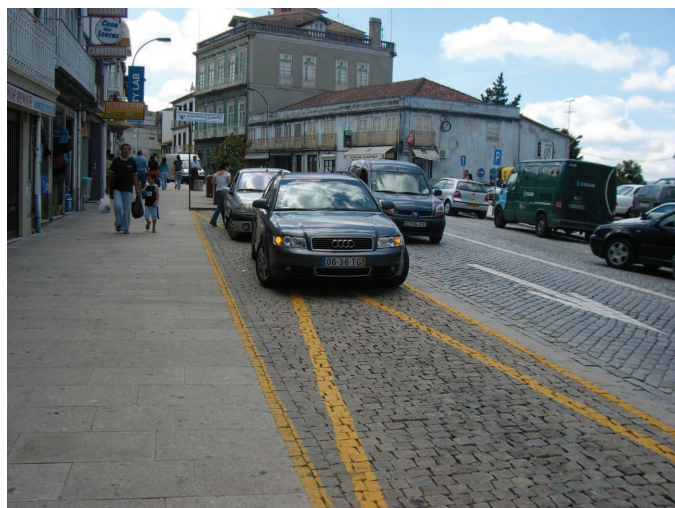
Figura 17. Avenida Sacadura Cabral e Rua de Penafidense – a criação de vários locais de cargas e descargas tem contribuído eficazmente para a melhor gestão do tráfego de apoio ao comércio tradicional.

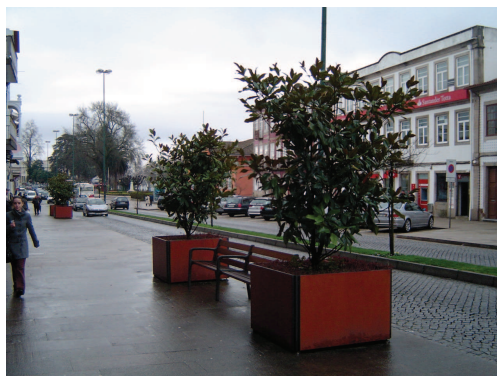
Figura 18. Exemplo de floreiras facilmente identificadas pelas ponteiros auxiliares dos cegos, a balizar o banco de descanso.
