# Avaliação fitossanitária e do risco de fratura das árvores do Parque do Calvário

– Penafiel –

Luís Miguel P. Martins

Tree Plus-UTAD  
Vila Real, setembro de 2020

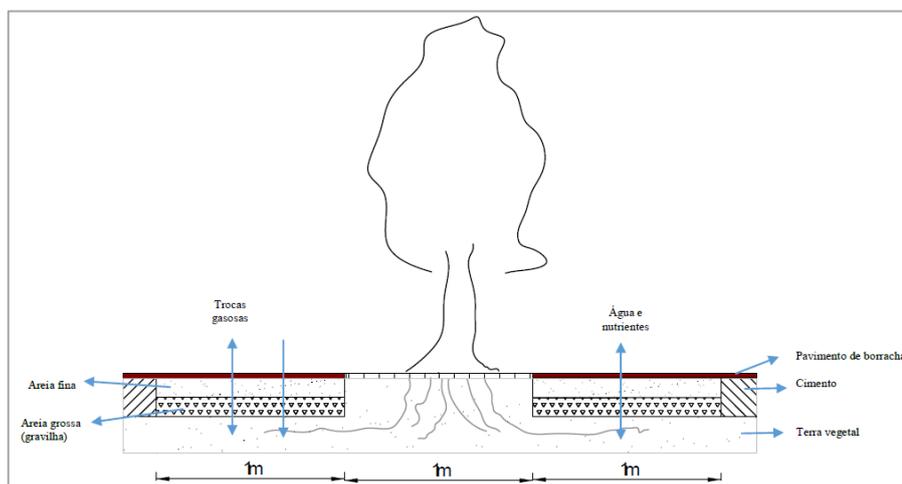
Figura 4.4 – Instalação de pavimento de borracha em área de recreio sem restrições ao nível da impermeabilização ou compactação do solo (Martins, 2016)

Uma boa opção para a instalação de um pavimento de borracha numa área de recreio foi ensaiada em Freixo de Espada à Cinta (Figura 4.4). Na obra, ao invés de uma base em cimento é colocada primeiro uma camada de gravilha grosseira. Sobre essa gravilha é colocada terra, levando a que esta penetre nos intervalos das pedras através de jatos de água (Martins, 2016).
